ZAKLJUČNA NALOGA
PREHAJANJE VELIKIH SESALCEV PREK
OBSTOJEČIH PREHODOV NA AC ODSEKU
VRHNIKA–POSTOJNA

**Prehajanje velikih sesalcev prek obstoječih prehodov na AC
odseku Vrhnika–Postojna**

(The movement of large mammals over existing passages on the highway
section Vrhnika–Postojna)

Koper, september 2020

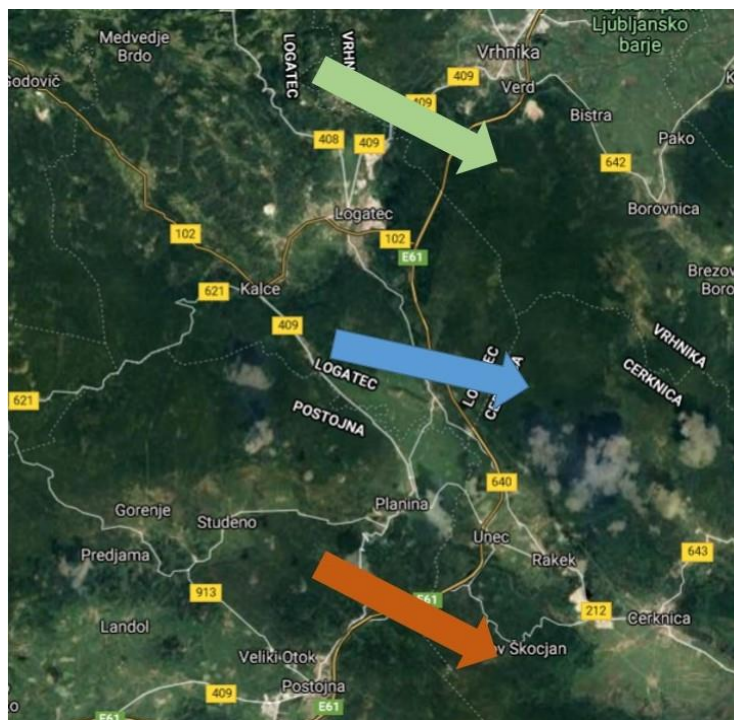
Slika B: Trije migracijski koridorji na AC odseku Vrhnika–Postojna (vir: Al Sayegh-Petkovšek in sod. 2019).

Izdelovalci strokovnih podlag (*ibid.*) so na AC odseku Vrhnika–Postojna prepoznali tri migracijske koridorje (slika 2), ki jih je zaradi različnih gostot ciljnih vrst (velikih zveri in prostoživečih parkljarjev) potrebno obravnavati ločeno: (i) severni migracijski koridor (med Vrhniko in Logatcem); (ii) centralni migracijski koridor (med Logatcem in Uncem); (iii) južni migracijski koridor (med Uncem in Postojno).

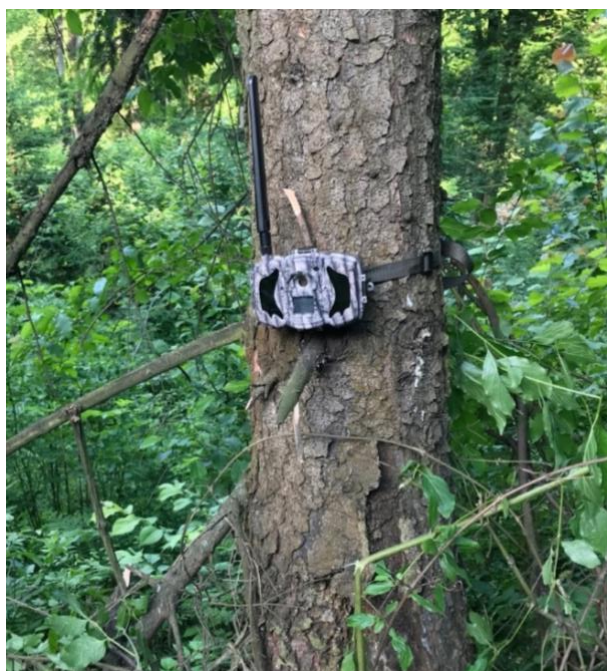
Slika C: Kamera BolyGuard MG984G-36M, postavljena na drevesu na podvozu Mali viadukt. (foto: D. A. Banič)

Za spremljanje prehajanja živali smo uporabili štiri kamere BolyGuard MG984G-36M. Namestili smo jih diskretno na drevesa, usmerjene proti prehodu na izbranih mestih (slika 3). Vse možne moteče dejavnike (veje dreves, višje podrastje), ki bi lahko motile aktivacijo kamere in jo po nepotrebnem sprožale, smo odstranili.

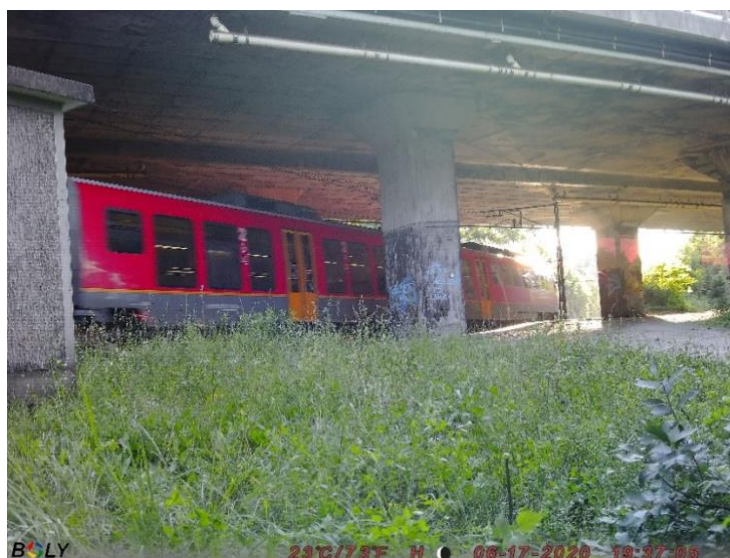
Slika J: Mali viadukt z železniško progo (prva lokacija kamere 3).

Kamera 3 je bila sprva nameščena na podvoz Mali viadukt (slika 10), kjer poteka železniška proga. Zaradi izredno gostega železniškega prometa (17. in 18. 6. 2020 smo zabeležili 110 kompozicij; priloga 6) smo po dveh dneh (19. 6. 2020) kamero prestavili na novo lokacijo, tj. na podvoz Ulec 2. V nadaljevanju podajamo podatke le za ta objekt (preglednica 5).
